SELLADO DE EMERGENCIA EN FUGA DE TRANSFORMADOR CON BELZONA

ID: 1557

Fugas de aceite del transformador por soldadura porosa y cuarteada.

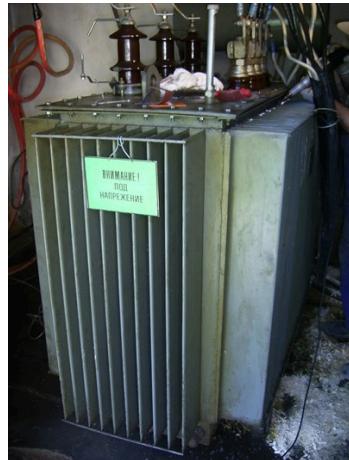
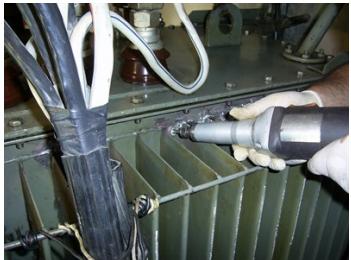
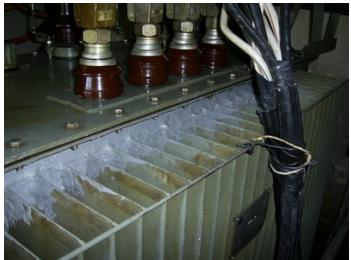
Descripciones de fotografías

* Vista general del transformador Vista cercana de la preparaci&on de superficie Belzona® 1291 es aplicado para detener las fugas activas Belzona® 1161 es aplicado sobre el área del problema ,

La aplicación se llevó a cabo de conformidad con el folleto Belzona Know-How del sistema TCC-1. Después de dejar rugoso el sustrato, las fugas existentes fueron selladas con Belzona® 1291 y el área del problema fue asegurada luego con Belzona® 1161.

La reparación se hizo en una situación de emergencia sin descargar el aceite del transformador. La aplicación de Belzona ahorró tiempo y dinero a la vez y el equipo fue devuelto rápidamente a operaciones permitiendo restablecer el abastecimiento de agua.
