Belzona repara transformador con fugas

ID: 1558

Transformador de electricidad

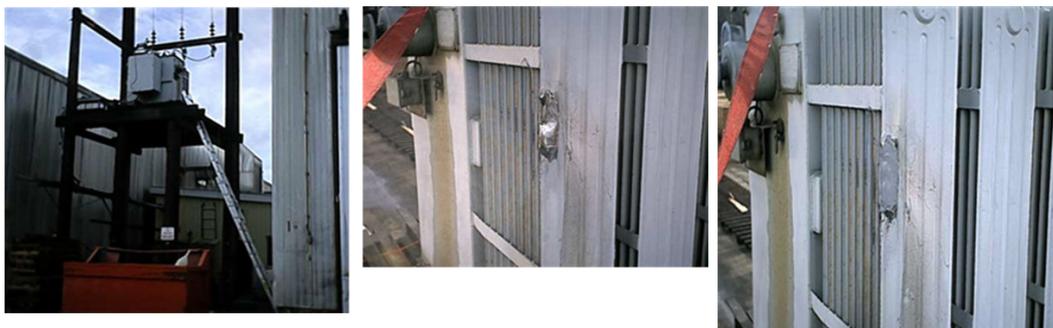
Descripciones de fotografías

Las aletas de enfriamiento del transformador habían sido dañadas. Las reparaciones tenían una corta duración

- * Vista del transformador con fugas ,
- * Preparación de superficie una vez terminada ,
- * Después de sellar inicialmente el agujero con Belzona® 1221, el área recibió una capa final de Belzona® 1111 ,

La aplicación se llevó a cabo de conformidad con el folleto Belzona Know-How VPF-1, VPF-2

La reconstrucción de la zona dañada fue una solución rápida y simple a un área constantemente en problemas y se llevó a cabo con una mínima interrupción de las operaciones
