BELZONA® 2211 SELLA FUGAS DE ACEITE EN RELÉS DE TRANSFORMADOR

ID: 1559

Ubicación del cliente: Distribución de Electricidad, Australia Occidental

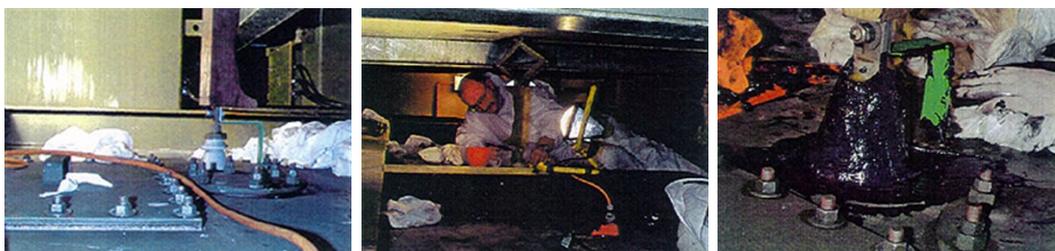
Descripciones de fotografías

Las fugas de aceite llegaban a los 5 litros diarios a través del aislador. El mantenimiento y las reparaciones no contemplaban trabajos en el interior del reactor, por lo que se buscaron otras alternativas.

* Uno de los aisladores de contacto a tierra con fugas En pleno trabajo sobre el aislador (N´tese la cuña colocada para detener la fuga) Aplicaci´n de Belzona® 2211 una vez terminada ,

Aislador de contacto a tierra en un transformador inmerso en aceite producto de una fuga.

La aplicación se llevó a cabo encapsulando y sellando el area adyacente al aislador donde se localizaba la fuga. Se usó un gato entre el techo y la parte superior del aislador para detener la fuga comprimiéndo una lamina de corcho contra el area que presentaba la filtracion, mientras se completaba la aplicaci´n de Belzona.

La reparaci´n se complet´ en 12 horas al 6% del precio de cotizaci´n de una reparaci´n general, la misma que no podía llevarse a cabo de ningún modo por razones de salud y seguridad.
