# BELZONA® SELLA FUGAS DE HEXAFLUORURO DE AZUFRE

ID: 1561

Ubicación del cliente: *Distribuidor eléctrico en Australia.*  
Fecha de aplicación: *Febrero 2001*

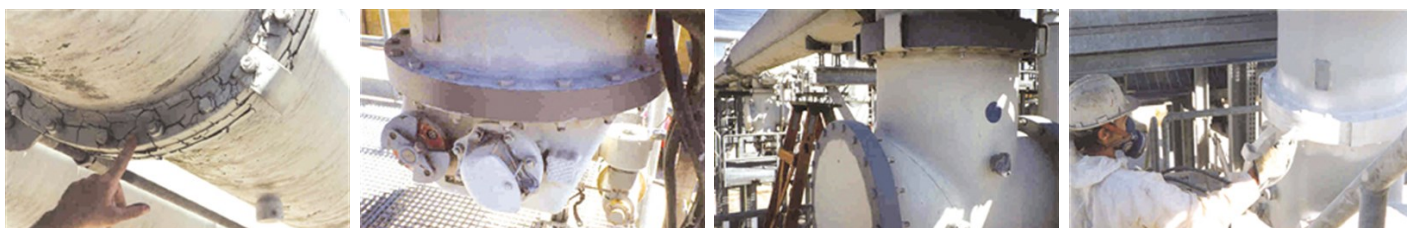
*Fugas en las juntas de la brida debido a la rotura de la masilla de sellado original. También hubo fallas en el sistema de pintura original del equipo.*

- \* Las juntas existentes muestran los problemas en la pintura que cubría las bridas ,
- \* Belzona® 1111 es aplicado para sellar la unión ,
- \* Vista del área de la brida con Belzona® 3921 aplicado ,
- \* Aplicación en spray del sistema de pintura para completar la aplicación ,

Después de granallar para eliminar los revestimientos existentes y la masilla, se utilizó Belzona® 1111 para sellar la unión de la brida. Luego se aplicó Belzona® 3921 para crear una base para una pintura convencional que se aplicó con spray en el área reparada.

Una cámara láser para detectar fugas no logró identificar ningún escape de gas en las bridas selladas, y debido al éxito de esta primera aplicación, se ha recibido un pedido para reparar todas las 515 bridas existentes en esta planta.
