# BELZONA SELLA FUGAS DE SF6 EN CENTRAL HIDROELÉCTRICA

ID: 1563

Ubicación del cliente: Central hidroeléctrica en la Columbia Británica, Canadá

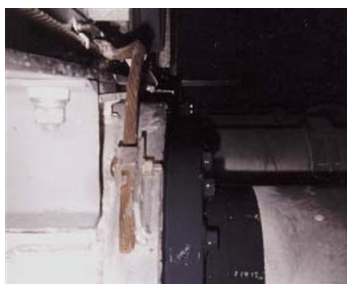
Había pérdidas del aislante gaseoso dieléctrico SF6 a través de la brida.

\* Se inyectó Belzona® 2211 (MP Hi-Build Elastomer) entre las bridas para llenar el espacio vacío ,

\* La aplicación terminada ,

\* Se sellaron varias bridas con fugas. ,

Bridas de barras colectoras de SF6 (hexafluoruro de azufre).

La aplicación se llevó a cabo de conformidad con el folleto Belzona Know-How del sistema GSS-4.

Ya que el cliente obtuvo importantes ahorros en sus costos, se repararon varias fugas. Cuatro años y medio más tarde, la reparación original aún se mantiene.
