Protección de torre de enfriamiento

ID: 1568

Ubicación del cliente: *Compañía Embotelladora de Agua, Panama*

Solicitud: *Tanques y Áreas de Contención de Químicos*

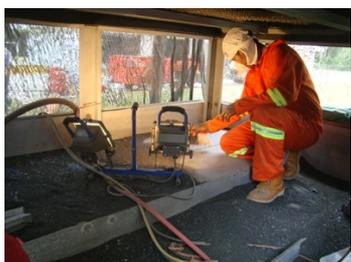
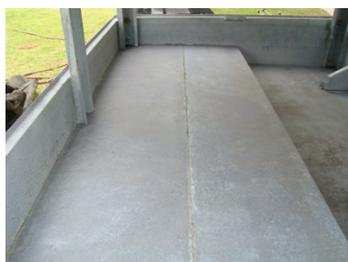
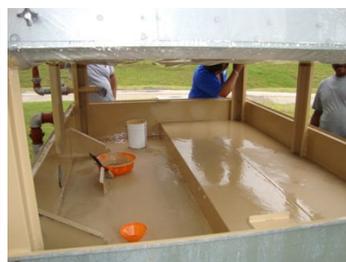
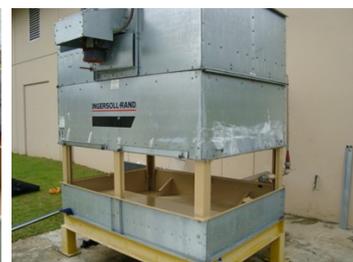
Descripciones de fotografías

Faltaba un buen revestimiento y la corrosión se estaba presentando en esta torre recién instalada.

* Limpieza por chorro Superficie preparada Aplicación de Belzona® 5811 en proceso Trabajo culminado ,

Proteger la base de una torre de enfriamiento con Belzona.

La aplicación fue realizada conforme al folleto Belzona de Sistema Know-How TCC-5.
