Soporte en tubería de combustible

ID: 1569

Ubicación del cliente: Recope / Puerto de Moin, Limón Costa Rica

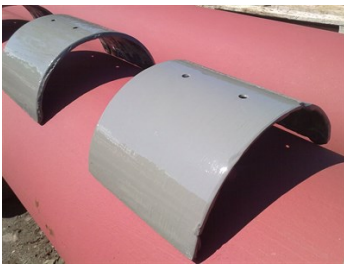
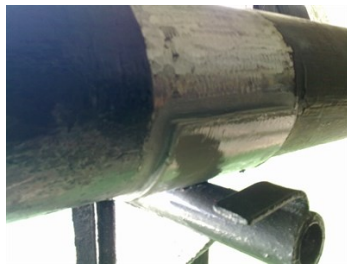
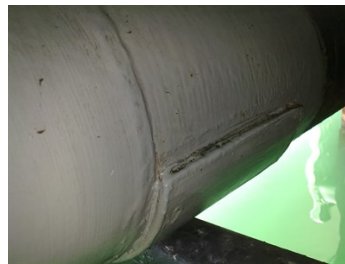
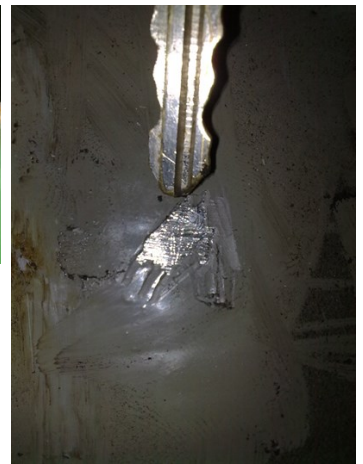
Descripciones de fotografías

La tubería por dilatación sufre movimiento los cuales ocasionan desgaste del tubo en los puntos de apoyo por el constante roce, dicho desgaste provocan fugas de combustible que caen al mar. Los niveles de salinidad en Limón son los más altos de Costa Rica y está entre los más altos de América.

* Forros de desgaste protegidas con Belzona® 5811 Forros de desgaste adherida a sustrato con Belzona® 1111 Soporte 11 meses después Se quito una pequeña capa de 5811 para revisar estado de sustrato y se encontró metal blanco "Cero óxido",

Colocación de soportes en tubería de combustible. Se necesitaba proteger la tubería de la corrosión como del desgaste por movimientos por dilatación.

La aplicación se llevó a cabo de conformidad con el folleto Belzona Know-How de el Sistema VPF-15
