BELZONA REPARA FUSIBLE DE GAS

ID: 1573

Industria: *Energía*

Ubicación del cliente: *Distribución de Electricidad en Oklahoma*

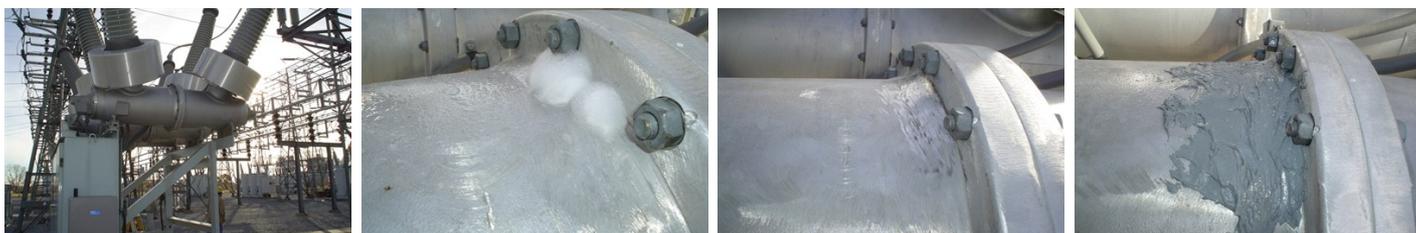
Descripciones de fotografías

El gas estaba escapando rápidamente y la compañía se veía en la necesidad de enviar personal de mantenimiento a recargar los fusibles cada dos semanas para prevenir que se bloquearán.

* Fusible con fuga de gas Rociado de agua y jabón para localizar la fuga Area preparada para la aplicación Reparación culminada humedecida con agua y jabón para asegurar que no hay fugas ,

Fusible de gas en sub-estación localizada afuera de la planta de generación de electricidad de gas natural.

La aplicación fue llevada a cabo de conformidad con el folleto Belzona Know-How del sistema VPF-11a.

Debido al alto costo del gas y el tener que recargar constantemente el fusible se estaba convirtiendo en un problema mayor. La reparación se completó rápidamente en horas y fue una solución costo-efectiva.
