SELLADO INTERIOR DE TANQUE REMACHADO

ID: 1625

Ubicación del cliente: Shell (Refinería Dock Sud), Buenos Aires, Argentina

Solicitud: Tanques y Áreas de Contención de Químicos

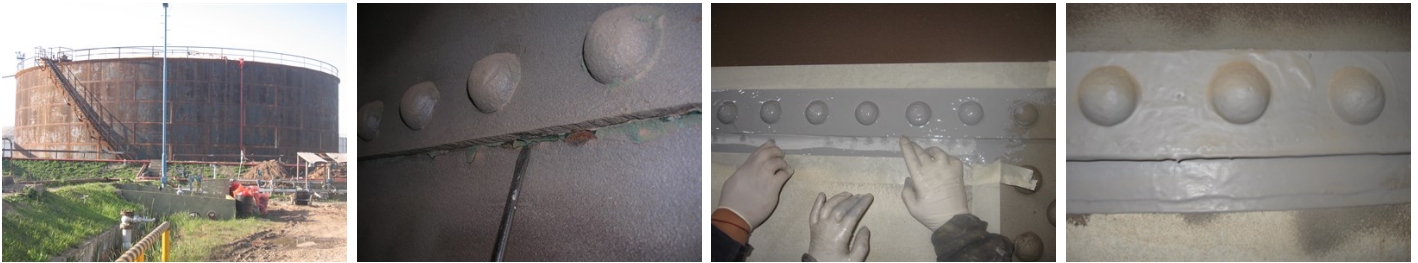
Las pérdidas del gasoil almacenado en el tanque se produjeron por la falla del material sellante existente. Algunos de los remaches podrian ademas estar flojos debido a los movimientos propios del tanque.

- * Vista del tanque de aprox. 30 m de diametro ,
- * Preparación de superficie y remoción del material sellante existente ,
- * Colocación de Belzona® 9341 tela de refuerzo entre capas de Belzona® 5891 ,
- * Trabajo terminado ,

Se realizó un arenado completo del tanque para su limpieza. Las uniones remachadas y el solape de las chapas fueron granallados. Una vez desengrasada la superficie con acetona se aplicaron dos capas de Belzona 5891 con un espesor mayor al recomendado para recubrir superficies. En las uniones de chapas solapadas se aplicó Belzona® 9341 tela de refuerzo entre cada capa de Belzona® 5891.

Se sellaron aprox. 1800 m lineales de uniones remachadas y de chapas solapadas (todas las uniones interiores). Las alternativas que manejaba el cliente eran soldar o aplicar un material sellante. La primer alternativa quedo descartada ya que al soldar se podrian aflojar los remaches metalicos existentes. Se opto por sellar con Belzona y no con otro producto debido al servicio técnico ofrecido, ya que la aplicacion fue realizada y supervisada por personal capacitado del Distribuidor (Furmanite Argentina)
