VÁLVULA DE MARIPOSA EN HIDROELÉCTRICA

ID: 1644

Ubicación del cliente: *Hidroeléctrica Aguacapa/Guatemala*
Fecha de aplicación: *Abril 2011*

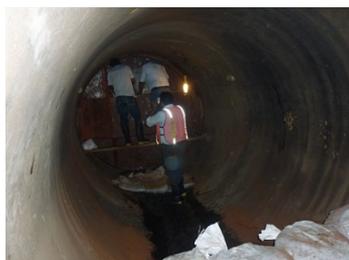
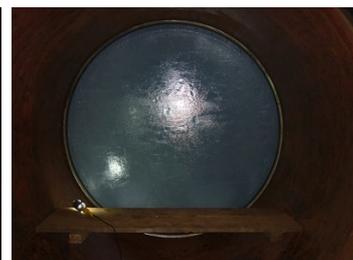
Detección de desgaste en el disco de la válvula de diámetro de 2.5 metros instalada en interior del túnel de presión de la planta hidroeléctrica dañada por corrosión y abrasión

- *
- * Vista general de válvula instalada en tubería de presión ,
- * Preparación de superficie ,
- * Aplicación de Belzona® 1321 ,
- * Trabajo realizado satisfactoriamente ,
- ,

El cliente no disponía de presupuesto adicional para aplicación externa y limpieza por medio de Sand Blast así que se preparó la superficie por medios mecánicos convencionales y realizando la aplicación bajo la supervisión de un técnico Belzona siguiendo el procedimiento VPF-2
