VÁLVULA DE MARIPOSA EN HIDROELÉCTRICA

ID: 1644

Ubicación del cliente: *Hidroeléctrica Aguacapa/Guatemala*
Fecha de aplicación: *Abril 2011*

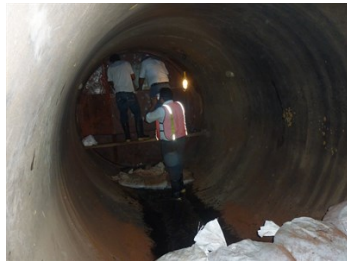
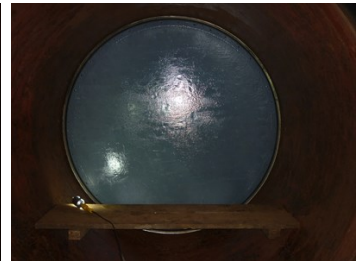
Descripciones de fotografías

Detección de desgaste en el disco de la válvula de diámetro de 2.5 metros instalada en interior del túnel de presión de la planta hidroeléctrica dañada por corrosión y abrasión

- *
- * Vista general de válvula instalada en tubería de presión ,
- * Preparación de superficie ,
- * Aplicación de Belzona® 1321 ,
- * Trabajo realizado satisfactoriamente ,
- ,

El cliente no disponía de presupuesto adicional para aplicación externa y limpieza por medio de Sand Blast así que se preparó la superficie por medios mecánicos convencionales y realizando la aplicación bajo la supervisión de un técnico Belzona siguiendo el procedimiento VPF-2
