# BELZONA REPARA CORREA TRANSPORTADORA

ID: 1658

Industria: *Energía*  
Solicitud: *Maquinaria de Manejo de Sólidos*  
Sustrato: *Goma*  
Productos: *\* Belzona® 2311 (SR Elastomer) ,*  
*\* Belzona® 2911 (Elastomer QD Conditioner) ,*

Ubicación del cliente: *Industria de Energía, Bulgaria.*  
Fecha de aplicación: *Agosto, 2002*

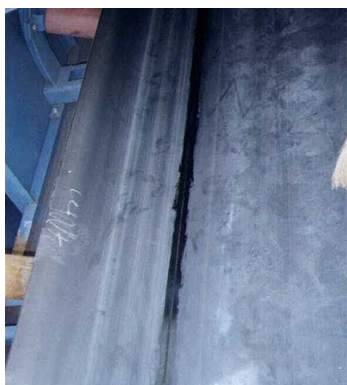
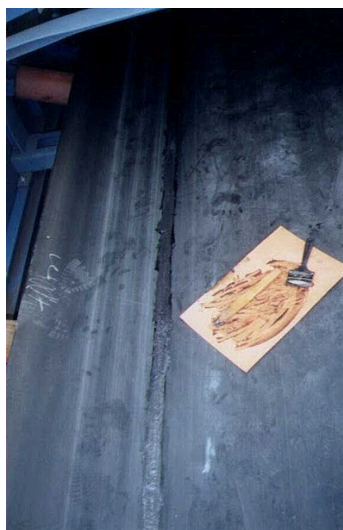
*Daño mecánico en el protector (escrepa o raspador) que estaba exponiendo el refuerzo metálico.*

- \* Vista de la correa transportadora ,
- \* Acondicionamiento con Belzona 2911 ,
- \* Se usó el Belzona 2311 para reconstruir el daño ,

El cliente requirió la reparación con un mínimo de tiempo de parada. Belzona fue elegido por su efectividad, simplicidad y rapidez sin el uso de equipos especiales, como lo requiere el método alternativo de vulcanización en caliente.
