# BELZONA protege nuevos conos de acero inoxidable

Industria: Energía  
Solicitud: Maquinaria de Manejo de Sólidos  
Sustrato: Acero inoxidable  
Productos: \* Belzona® 1812 (Ceramic Carbide FP),

Ubicación del cliente: Planta de Energía en Florida, U.S.A.  
Fecha de aplicación: Octubre, 2000

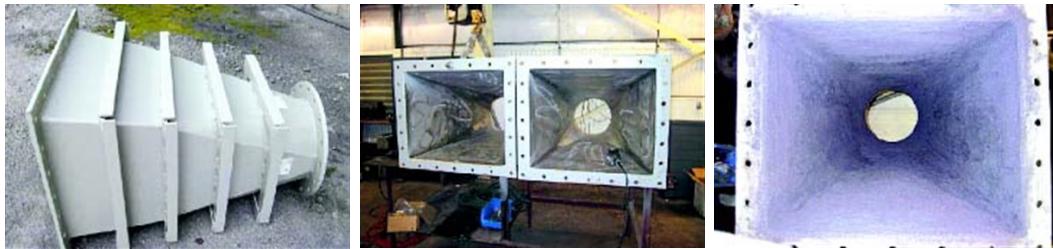
*El impacto y la abrasión del carbón, junto a las altas temperaturas, causaron desgastes severos a las paredes de los conos.*

- \* Cono nuevo antes de la aplicación ,
- \* Conos limpiados por granallado ,
- \* Cono protegido con Belzona® 1812 ,

Conos de transición de las cintas transportadoras a los pulverizadores de carbón.

La aplicación fue ejecutada de acuerdo con el Folleto de Sistemas Belzona Know-How SHM-13.

La planta ha estado reemplazando los conos, con dificultad de acceso, cada cinco años. El Belzona® 1812 ofreció una buena flexibilidad a su programa, otorgando protección prolongada contra el desgaste prematuro.
