# Belzona reparó un gran hueco en un tanque

ID: 1666

Ubicación del cliente: *Planta de generación de energía con carbón, Missouri, USA.*

Solicitud: *Tanques y Áreas de Contención de Químicos*

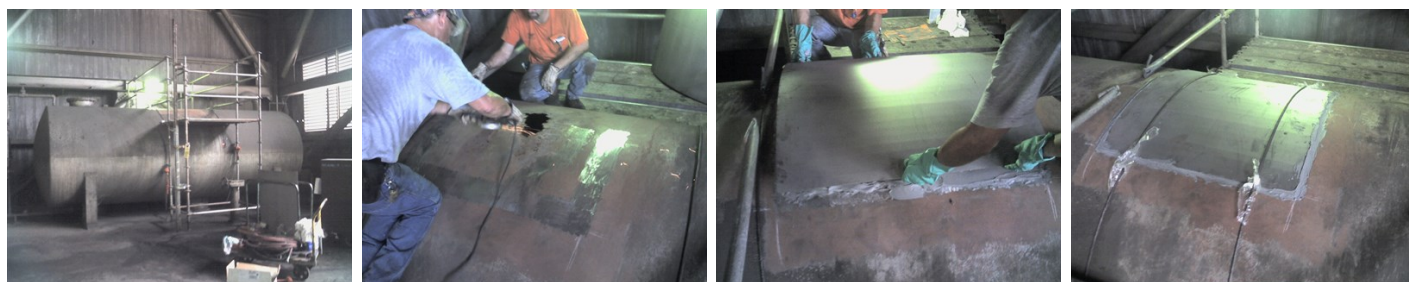
*Debido a años de corrosión se formó un gran hoyo en la parte superior del tanque.*

- \* Vista general del tanque ,
- \* Preparación de la superficie ,
- \* La placa es ubicada y adherida en el lugar ,
- \* Reparación finalizada ,

El tanque fue reparado de acuerdo con folleto de sistemas Belzona® Know-How TCC-1. La placa fue adherida sobre la perforación
