# BELZONA PROTEGE CHIMENEAS EN ESTACION DE GENERACION DE ENERGIA

Ubicación del cliente: *Planta de generación de energía de carbón, Yorkshire, Inglaterra*

Solicitud: *Áreas problemáticas de la pared*

Sección superior de las chimeneas de extracción de gas

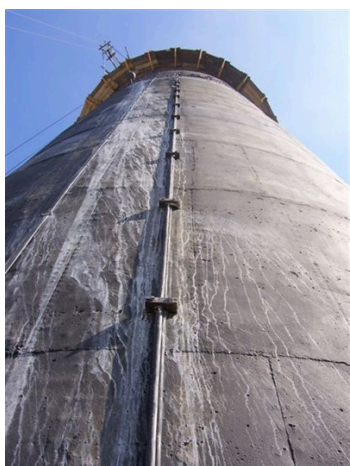
*El revestimiento de la chimenea comenzó a deteriorarse debido al efecto por el contacto con los gases y los rayos UV, en combinación con las inclemencias del clima.*

- \* Degradación del revestimiento ,
- \* Aplicaciones de Belzona® 5111 ,
- \* Aplicación finalizada en 2008 ,
- \* Revisión a la aplicación en 2010 ,

La aplicación fue llevada a cabo de acuerdo con la modificación del Folleto de Sistemas de Belzona Know-How WPA-2. El bitumen deteriorado fue removido empleando la limpieza por chorro de arena. Las grietas y el concreto deteriorado fueron reconstruidos con el Belzona® 4141, antes de recubrir con Belzona® 5111
