# LONGEVIDAD DEMOSTRADA EN UNA REPARACION FGD (DESULFURACION DE GASES DE COMBUSTIBLE)

ID: 1670

Industria: *Energía*Ubicación del cliente: *Planta de generación de energía de carbón. Ciudad Cumberland, Tennessee USA*Solicitud: *Válvulas, Tuberías y Accesorios*Fecha de aplicación: *Noviembre, 2005.*Sustrato: *FRP-Fibra de Polímero Reforzado*Productos: *\* Belzona® 5891 (HT Immersion Grade) ,  
\* Belzona® 1391 (Ceramic HT) ,*

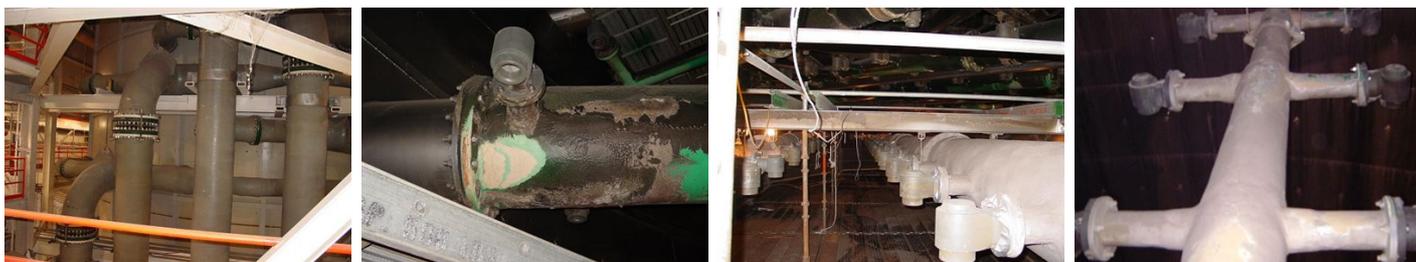
*Los sistemas de aerosoles de lechada de cal, localizados en los niveles superiores, causaron que el revestimiento de poliuria fallara al estar expuesta la superficie de la tubería FRP (que son relativamente vulnerables) a la erosión por la lechada de cal. En caso de que la tubería resulte perforada, la eficiencia de la operación disminuirá y afectará los costos de operación.*

- \* El exterior del FGD al nivel del aerosol ,
- \* Severo daño a la tubería FRP causado por la lechada de cal ,
- \* Aplicación finalizada de Belzona en una de las seis tuberías de lechada de cal ,
- \* Vista de la reparación con Belzona luego de 17 meses de servicio ,

Depurador de la desulfuración de gases de combustión operando a 200° F (93° C), compuesto por cinco niveles de aerosol, cada uno con seis tuberías de lechada de cal.

Belzona® 5891 y el Belzona® 1391 fueron aplicados de acuerdo con una modificación del Folleto de Sistemas de Belzona Know-How VPF-2

El reemplazo de las tuberías de FRP habría requerido un tiempo de espera mayor e implicaba costos considerados prohibitivos. Belzona fue seleccionado debido a que la reparación puede llevarse a cabo de forma rápida y económica in-situ, a la vez que proporciona resistencia química a la abrasión y la temperatura.
