# RECUPERACIÓN Y PROTECCIÓN DE BOMBA CENTRÍFUGA G 6229-B

ID: 1675

Ubicación del cliente: REFINERÍA EL PALITO. PDVSA / Puerto Cabello. Venezuela

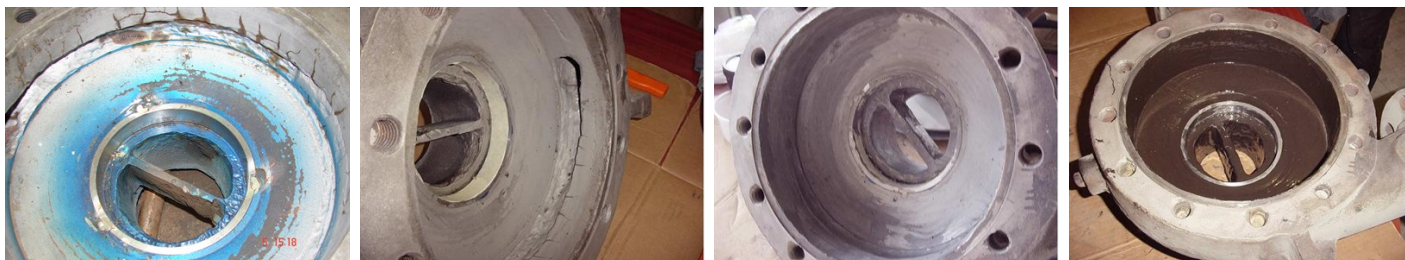
Bomba que presenta desgaste en la carcasa producto de la erosión/corrosión y de la alta temperatura de trabajo 350 °F (177 °C)

- \* Carcasa que presenta desgaste interno y grietas ,
- \* Sand Blasted y limpiado con Belzona® 9111 ,
- \* Recuperación del sustrato de la carcasa con BELZONA® 1311 ,
- \* Trabajo finalizado con el recubrimiento protector Belzona® 1591 ,

La bomba centrífuga presenta desgaste en la zona de circulación del producto que maneja (alquitrán aromático), debido a la alta temperatura de trabajo (350 °F y hasta 380 °F), sólidos en suspensión (0-40µ) y contenido de azufre (3%) en la misma.

Aplicación llevada a cabo de conformidad con los folletos Belzona Know-How de los procedimientos CEP-3 y CEP-5.

Disminución de costos, por cambio de equipo (bomba). Las reparaciones convencionales anteriores, no daban resultados óptimos por más de un mes. Con el sistema Belzona, se logró alargar la vida útil de la bomba.
