# RECUPERACIÓN Y PROTECCIÓN A PLACAS DEL SISTEMA ENFRIADOR

Industria: Marina

Ubicación del cliente: BUQUE T-YAVIRE / Puerto Cabello.  
Venezuela

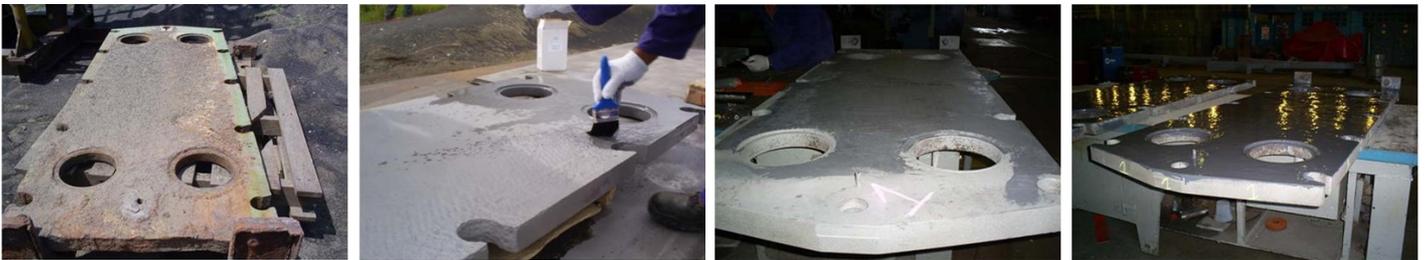
## Descripciones de fotografías

Desgaste severo en toda la superficie interna de la placa, producto de la erosión y corrosión.

- \* Condiciones originales de las placas ,
- \* Limpieza de la superficie con granalla y Belzona® 9111 ,
- \* Recuperación del sustrato con Belzona® 1111 ,
- \* Protección final con Belzona® 5811, aplicado en dos capas ,

Se recuperaron cuatro placas del sistema de enfriamiento del Buque T-Yavire, con el sistema Belzona, lo cual trajo ahorro por cambio de piezas y disminución de costos por parada.
