# PROTECCIÓN CONTRA CAVITACIÓN EN TOBERAS DEL FERRY LILIA CONCEPCIÓN

ID: 1678

Ubicación del cliente: CONSOLIDADA DE FERRY'S, C.A. /  
Venezuela

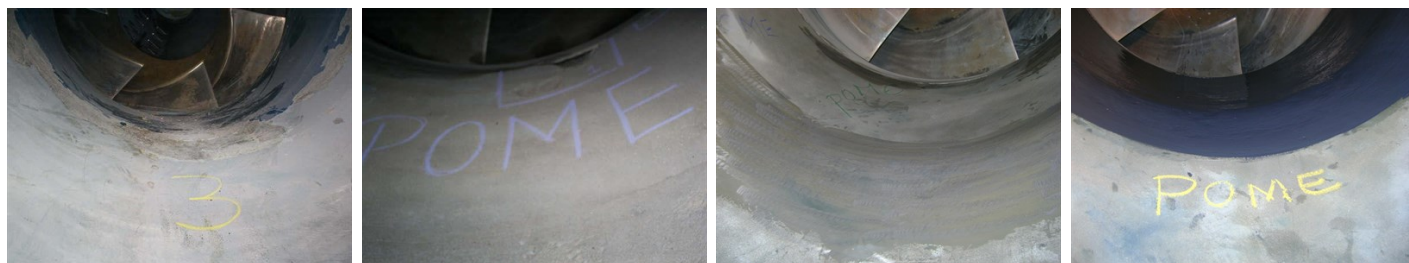
Pérdida considerable del sustrato en los ductos de las cuatro (4) toberas (POME-PIME-SOME-SIME), producto de la erosión/corrosión y la cavitación.

- \* Condiciones encontradas en la tobera POME ,
- \* Limpieza de la superficie con granalla. Detectando daños severos ,
- \* Recuperación del sustrato con Belzona® 1111 ,
- \* Protección final con Belzona® 1341 ,

Las aplicaciones se llevaron a cabo de conformidad con los folletos del Belzona® Know-How de los procedimientos SOS-1 y SOS-2

Toberas del Ferry Lilia Concepción, nuevas, después de un año de uso, presentaban daños en su estructura. Con el Sistema Belzona,

se logró realizar la reparación, ahorrando costos por parada y por cambio de piezas.
