# SELLAMIENTO BELZONA PARA MOTOR DE SUMINISTRO DE ENERGÍA DE METANO

Ubicación del cliente: *Planta de tratamiento de aguas residuales, Texas, Estados Unidos*

Solicitud: *Áreas problemáticas del piso*

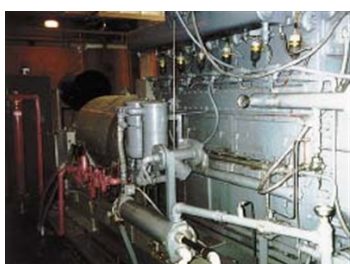
- \* Vista de los motores empleados en la planta. de tratamiento de agua. Tres de los motores están ubicados en una planta eléctrica. ,
- \* Viejo corcho eliminado y aplicación del nuevo revestimiento. ,
- \* Aplicación finalizada y Belzona 2111 listo para resistir la vibración. ,

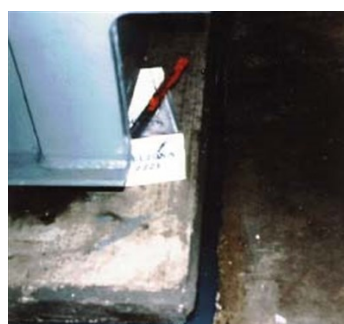
*La junta de expansión de corcho presentaba deterioro. Por ello, las vibraciones rompían el suelo externo de la junta.*
