# Belzona protege alcantarilla de riego

ID: 1697

Ubicación del cliente: Distrito de riego , Wyoming, Estados Unidos

Fecha de aplicación: Marzo 2007

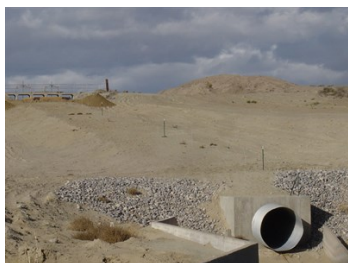
El agua de riego transportaba escombros, arena y cieno. lo que condujo a daños en el galvanizado de las laminas en una temporada. De no ser corregido este problema, la tubería inferior de acero de carbono sería corroída rápidamente, lo que provocaría la erosión del suelo.

- \* Alcantarilla galvanizada para ser protegida ,
- \* Aplicación de Belzona® 5811 y pulverización sin aire ,
- \* Aplicación culminada ,

Se aplicaron Belzona® 5811 y Belzona® 9331 de acuerdo con el Folleto modificado de Sistema Belzona Know-How VPF-2.
