# Belzona incrementa la vida útil de mezcladores de lodos nuevos

ID: 1700

Mezclador de lodos

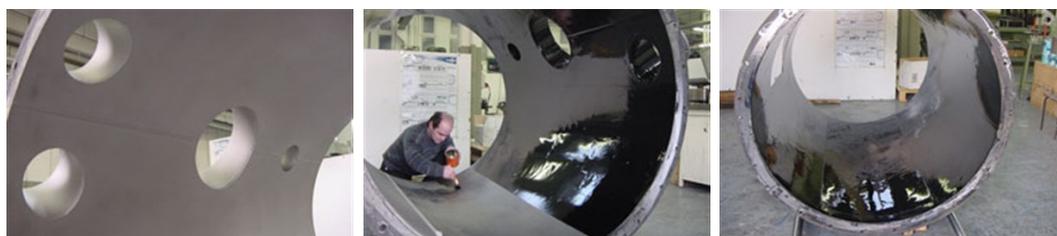
- \* EL mezclador granallado y listo para la aplicación ,
- \* Aplicación de Belzona 2121 en progreso ,
- \* La aplicación concluida ,

El alto nivel de erosión causaba severos daños a la cubierta. El fabricante de los tanques, ofreció al cliente la posibilidad de aumentar las propiedades del mezclador gracias al revestimiento Belzona resistente a la erosión.

La aplicación fue llevada a cabo de acuerdo con el Folleto de Sistema Belzona Know-How TCC-3.

La decisión de revestir el nuevo equipo se basa en los buenos resultados previos conseguidos en mezcladores dañados que fueron revestidos con productos Belzona en similares condiciones.
