# Belzona sella digestor en planta de aguas residuales

ID: 1702

Solicitud: Tanques y Áreas de Contención de Químicos

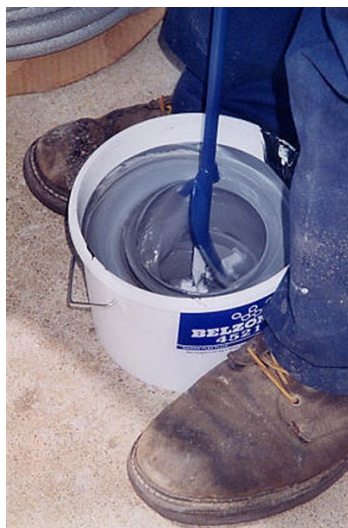
- \* Vista de la parte superior del digestor ,
- \* Mezclado de Belzona® 4521 ,
- \* Sellado de junta ,
- \* Primer plano de la junta ,

Fugas en juntas de expansión en la parte superior del digestor.

La aplicación se realizó de acuerdo con el folleto de sistema Belzona Know- How TCC-12 para el sellado de juntas de expansión y construcción.
