BELZONA PROTEGE CRIBA EN PLANTA DE TRATAMIENTO DE AGUAS

ID: 1707

Ubicación del cliente: Planta de tratamiento de aguas, Girona, España

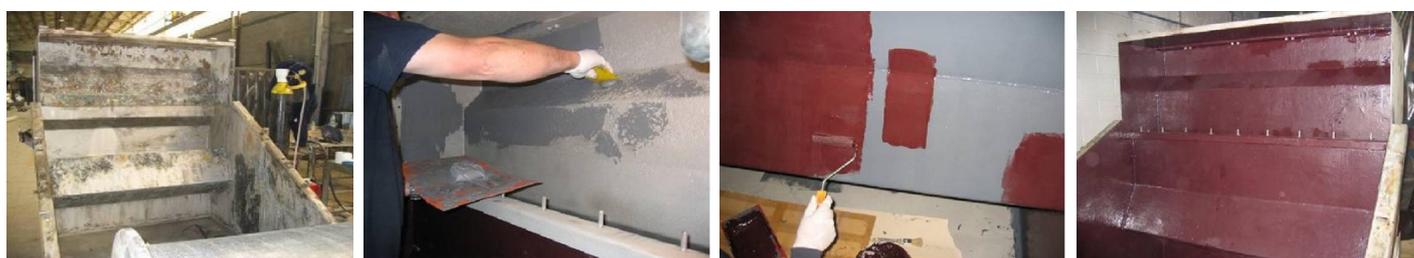
Descripciones de fotografías

Corrosión severa del sustrato de acero inoxidable debido a la presencia de sulfuro de hidrógeno y ácido sulfúrico, creados por la acción bacteriana en la materia orgánica.

* Estado inicial de la criba Reconstrucción con Belzona® 1121 Aplicación de la segunda capa de Belzona® 4311 Unidad finalizada ,

La aplicación se realizó de acuerdo al folleto Belzona de Sistema Know-How TCC-5. Después del granallado, se reconstruyeron las áreas con fuerte corrosión utilizando Belzona® 1121, seguido de un revestimiento en dos capas (gris y roja) con Belzona® 4311.

La criba fue reparada con rapidez y puesta de nuevo en servicio. Belzona® 4311 proporciona una excelente protección contra la corrosión para todos los niveles de concentración de ácido sulfúrico, lo que asegura la protección a largo plazo del equipo.
