# BELZONA REPITE APLICACIÓN EN DIFUSOR DE BOMBA

ID: 1711

Difusor y carcasa de bomba

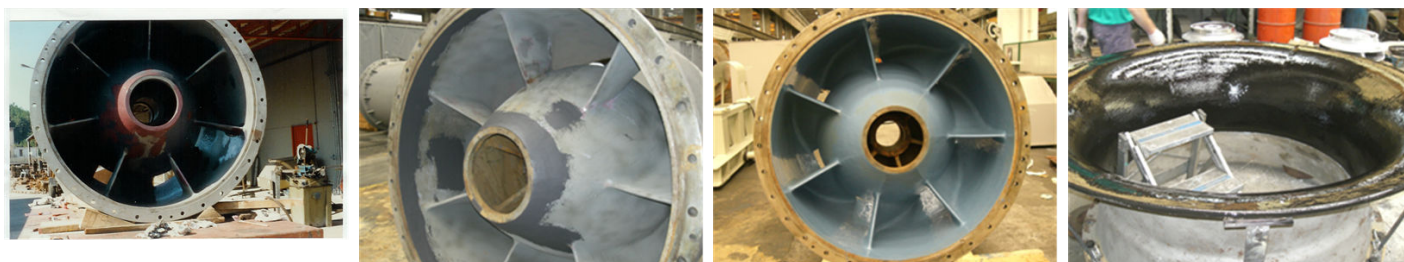
## Descripciones de fotografías

El difusor presentaba corrosión generalizada. Se debía proteger contra la corrosión y mejora en la eficiencia del equipo.

- \* Belzona EC Barrier después de 22 años en servicio ,
- \* Belzona® 1311 utilizado para restaurar pequeñas áreas ,
- \* Aplicación completada con Belzona® 1341 ,
- \* Aplicación de Belzona® 5811 en la cubierta ,

La bomba fue originalmente protegida en 1985 con Belzona Erosion Corrosion Barrier (Belzona EC Barrier). Belzona EC Barrier se mantenía en buenas condiciones, pero necesitaba ser renovado para mejorar la eficiencia.

La aplicación se realizó de acuerdo a los folletos Belzona de Sistema Know-How CEP-3 y CEP-5.
