REVESTIMIENTO DE ROTOR DE BRONCE

Industria: Química y petroquímica
Solicitud: Bombas centrífugas
Sustrato: Bronce
Productos: * Belzona®1311 (Ceramic R-Metal) ,
* Belzona®1341 (Supermetalglide) ,

Ubicación del cliente: Petroquímica, Camaçari, Bahia
Fecha de aplicación: 01 de marzo de 2010

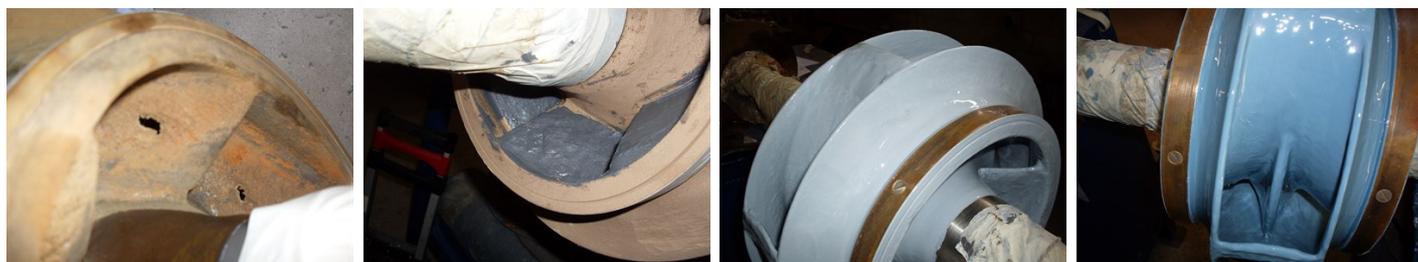
Descripciones de fotografías

Rotor de bronce de bomba bi-partida de torre de refrigeración con desgaste por efectos de la cavitación con un bajo desempeño hidráulico.

- * Rotor después de la preparación de superficie (Notar el desgaste) ,
- * Reparación con Belzona® 1311 ,
- * Rotor con la primera capa de Belzona® 1341 ,
- * Servicio concluido ,

La superficie fue preparada con chorro abrasivo. Cumpliendo con el estándar Sa 2½ (metal casi blanco) obteniendo 75 micras de rugosidad. Después de la preparación y limpieza de la superficie se aplicó Belzona® 1311 recuperando toda la superficie dañada, nivelando la superficie. Además, la aplicación de Belzona® 1311 se aplicó el recubrimiento Belzona® 1341, que por sus características hidrofóbicas, incrementó el flujo en el equipo disminuyendo el consumo de energía eléctrica.
