BELZONA SCHÜTZT CHEMIKALIENAUFFANGBEREICH

ID: 1769

Standort des Kunden: Lebensmittelverarbeitungsbetrieb,
Frankreich

Anwendung: Tanks und Eindämmungsbereiche für
Chemikalien

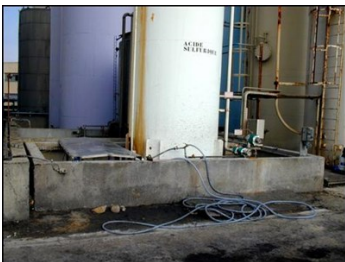
Schwere Beschädigung des Betons aufgrund von undichten Stellen sowie Verunreinigung während Instandhaltungsarbeiten. Insgesamt war die strukturelle Unversehrtheit des Bereichs nicht mehr gewährleistet.

* 1. Vor den Reparaturarbeiten 2. Blick auf die Tankbeine 3. Tankbeine nach der Unterfütterung 4. Abgeschlossene Anwendung nach dem Auftrag von Belzona 4311 (Magma CR1) ,

Die Anwendung wurde gemäß dem Belzona Know-how System Infoblatt TCC-15 durchgeführt. Dabei wurde der Unterfütterung und dem Schutz des Fundaments der Tankbeine besondere Aufmerksamkeit geschenkt.
