# BELZONA SCHÜTZT CHEMIKALIENAUFFANGBEREICH

Standort des Kunden: Lebensmittelverarbeitungsbetrieb,  
Frankreich

Anwendung: Tanks und Eindämmungsbereiche für  
Chemikalien

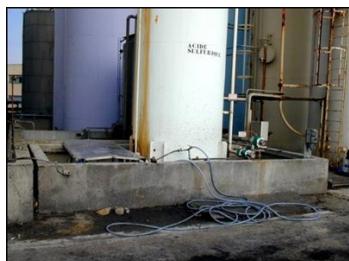
Schwere Beschädigung des Betons aufgrund von undichten Stellen sowie Verunreinigung während Instandhaltungsarbeiten.  
Insgesamt war die strukturelle Unversehrtheit des Bereichs nicht mehr gewährleistet.

\* 1. Vor den Reparaturarbeiten 2. Blick auf die Tankbeine 3. Tankbeine nach der Unterfütterung 4. Abgeschlossene Anwendung nach dem Auftrag von Belzona 4311 (Magma CR1),
