BELZONA SCHÜTZT CHEMIKALIENAUFFANGBEREICH

ID: 1769

Anwendung: *Tanks und Eindämmungsbereiche für
Chemikalien*

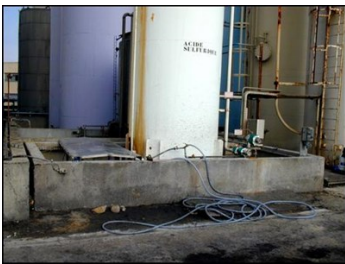
Schwere Beschädigung des Betons aufgrund von undichten Stellen sowie Verunreinigung während Instandhaltungsarbeiten. Insgesamt war die strukturelle Unversehrtheit des Bereichs nicht mehr gewährleistet.

* 1. Vor den Reparaturarbeiten 2. Blick auf die Tankbeine 3. Tankbeine nach der Unterfütterung 4. Abgeschlossene Anwendung nach dem Auftrag von Belzona 4311 (Magma CR1) ,

Die Anwendung wurde gemäß dem Belzona Know-how System Infoblatt TCC-15 durchgeführt. Dabei wurde der Unterfütterung und dem Schutz des Fundaments der Tankbeine besondere Aufmerksamkeit geschenkt.
