# PRAKTISCHE FÖRDERBANDREPARATUR MIT BELZONA

ID: 1770

Anwendung: *Maschinen zur Handhabung von  
Feststoffen*

## Problem

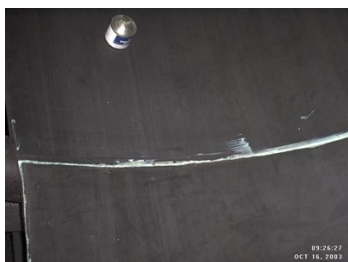
*Versagen der Verbindungsstelle aufgrund von Feuchtigkeit.*

\* 1. Die ursprüngliche Verbindungsstelle 2. Der abgeklebte und grundierte Reparaturbereich 3. Abgeschlossene Anwendung ,

Zuvor mit „Tip Top“ vulkanisierte Verbindungsstelle eines Kohleförderbands.
