# BELZONA PROTEGE DES IMPULSEURS ET DES VOLUTES

ID: 1778

Application: Pompes centrifuges

Localisation du client: Usine de traitement des eaux

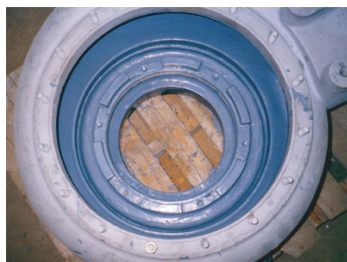
Présence d'érosion sur le rouet et la volute.

\* 1. Présentation de la pompe. Présence d'érosion - corrosion. 2. La volute rechargée et protégée. 3. L'impulseur protégé. Après 10 mois d'opération, un suivi de cette application a révélé une hausse du rendement de la pompe (5 à 8%). ,

L'application a été réalisée selon les procédures Belzona CEP-3 et CEP-5.

Belzona 1311 (Ceramic R-Metal) permet de rebâtir le profil d'origine de la volute endommagée par les effets de l'érosion. Belzona 1321 (Ceramic S-Metal) offre une excellente protection contre l'érosion - corrosion , tout en améliorant le rendement de la pompe.
