# BELZONA DICHTET DIE OBERLICHTER EINES HANGARS FÜR JETS AB

ID: 1791

Anwendung: Problemzonen am Dach

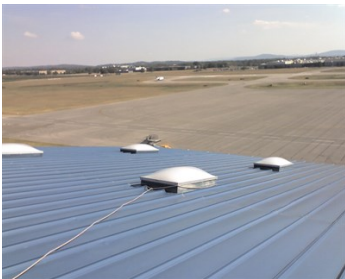
\* 1. Oberlichter mit Landebahnen im Hintergrund 2. Abgeklebt und fertig zur Beschichtung 3. Auftrag der ersten Schicht Belzona 3111 (Flexible Membrane) 4. Fertige Anwendung. Keine Leckagen &ndash; Keine Probleme! ,
