# BELZONA AIDE À SÉCURISER L'AIRE DE TRAVAIL AUTOUR D'UNE PRESSE

ID: 1796

Application: Zones problématiques au sol

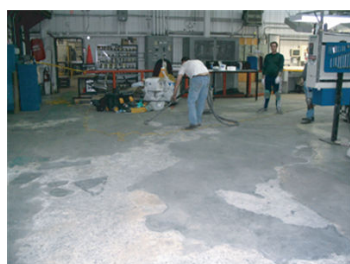
Surface de travail dangereuse et inégale, présentant des risques d'accident, aussi bien pour les opérateurs que pour les chariots élévateurs.

\* 1. État du sol avant préparation de la surface. 2. Application du conditionneur une fois la surface solide et bien nettoyy;e 3. et 4. Travaux terminés ;

Les travaux consistaient à redonner au sol un profil plat et régulier autour de la presse. Le produit Belzona a été appliqué en moyenne à une épaisseur de 6mm. Belzona 4111 étant 100% solide, il est possible de réaliser une finition en biseau. Ceci est très important d'obtenir une surface bien nivelée afin de limiter l'effet des chocs lors du passage de chariots élévateurs.
