# WIEDERAUFBAU EINES BESCHÄDIGTEN BODENS MIT DEM BELZONA-ESTRICH

Standort des Kunden: Supermarkt, British Columbia, Kanada

Problemzonen am Boden

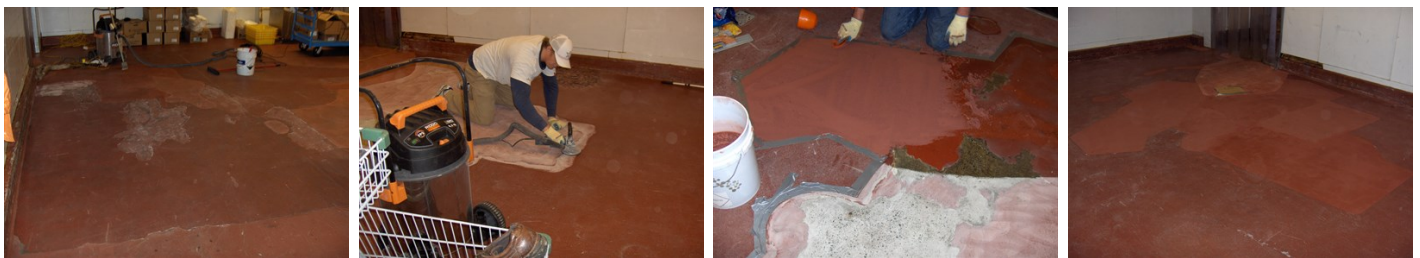
Das unter der roten Bodenbeschichtung eingeschlossene Wasser stellte eine Geruchsbelästigung und ein Gesundheitsrisiko dar.

\* 1. Überblick über den problematischen Fußbodenbereich 2. Oberflächenvorbereitung mit einer Schleifmaschine mit Absaugvorrichtung 3. Auftrag von Belzona 4131 (Magma-Screed) 4. Abgeschlossene Anwendung ,

Die ursprüngliche rote Epoxidbeschichtung löste sich ab.

Die Anwendung wurde gemäß dem Belzona Know-how System Infoblatt FPA-1 durchgeführt. Zur Beschleunigung der Aushärtung wurden Wärmestrahler verwendet, sodass der Bereich am folgenden Tag wieder benutzt werden konnte.

Belzona 4131 (Magma-Screed) stellt eine strapazierfähige Oberfläche her, die über Nacht aufgetragen wurde, sodass der Betriebsablauf des Supermarktes nur minimal unterbrochen werden musste.
