ALTE ANWENDUNG TRIFFT NEUE BELZONA ANWENDUNG

ID: 1808

Standort des Kunden: Eisenbahn in Saint Paul, Minnesota, USA

Problemzonen am Boden

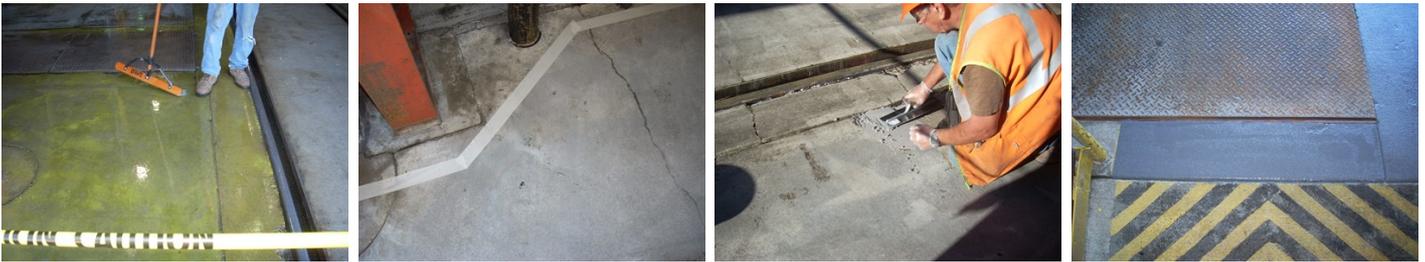
Fotobeschreibungen

* 1. Vorbereitung der Oberfläche 2. Abkleben der Kanten 3. Auffüllen der Lücken vor der Beschichtung 4. Altes Belzona 4411 (Granogrip) auf den Rampen trifft auf neues Belzona 5231 (SG Laminate) auf dem Werkstattboden ,

Dieseldieselkraftstoff und Wasser auf dem Boden stellten eine Ausrutschgefahr dar. Zusätzlich beschädigte das verwendete Reinigungsverfahren den Betonboden.

Die Anwendung wurde gemäß den Belzona Know-how System Infoblättern FPA-3 und -8 durchgeführt.

Die Rampen wurden vor 12 Jahren beschichtet und befinden sich noch immer in einem guten Zustand. Dies spart Zeit und Geld, da keine permanente Instandhaltung erforderlich ist. Der Boden hat sich als Sicherheitsgewinn herausgestellt und kann darüber hinaus einfacher und schneller vom Personal gereinigt werden.
