# BELZONA BEKOMMT DIE SICHERHEIT AN EINEM INTERNATIONALEN KONFERENZZENTRUM IN DEN GRIFF

Standort des Kunden: Internationales Konferenzzentrum, UK

Problemzonen am Boden

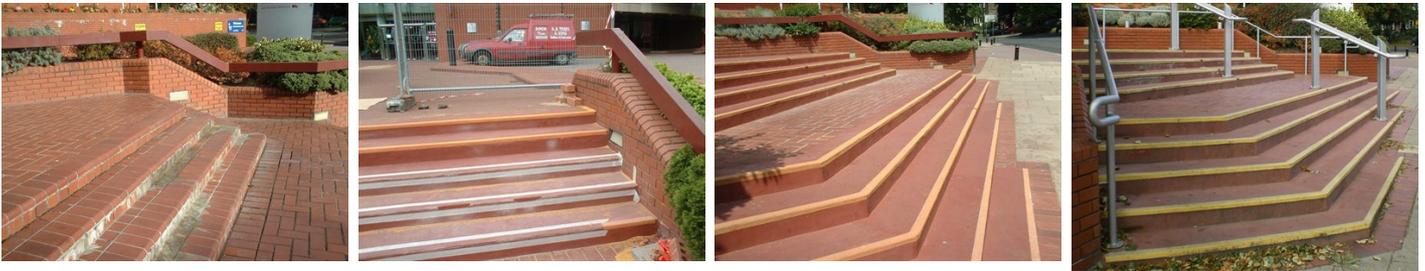
Die Oberfläche der Treppenfliesen stellt bei Nässe eine Rutschgefahr dar. Darüber hinaus sind diese Stufen einer hohen Fußgängerfrequenz ausgesetzt und werden von Skateboardern missbraucht. Eine Wiederherstellung der Treppe war erforderlich, um so dem Image eines internationalen Konferenzzentrums zu entsprechen.

\* 1. Ursprünglicher Zustand der Stufen im Haupteingangsbereich 2. Abgeklebte Bereiche 3. Fertige Anwendung 4. Anwendung nach 6 Jahren im Einsatz ,

Die Anwendung wurde gemäß den Belzona Know-how System Infoblättern FPA-1 und FPA-8 durchgeführt.

Der Kunde war sehr zufrieden mit der ästhetischen Erscheinung der Anwendung, welche nicht nur die Sicherheitsanforderungen erfüllte, sondern auch zum Organisationslogo passte. Nach 6 Jahren dauerhaftem Einsatz besticht Belzona immer noch durch hervorragende Leistung. Die raue Oberfläche schreckt seither Skateboarder ab, diese Treppe zu missbrauchen.
