# MIT BELZONA REPARIERTE STUFEN NACH 5 JAHREN IM EINSATZ IN HERVORRAGENDEM ZUSTAND (2)

Anwendung: Problemzonen am Boden

Substrat: Beton

Produkte: \* Belzona 4131 (Magma-Screed),

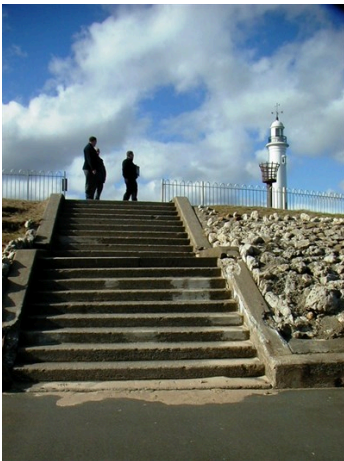
Aufgrund der Lage direkt am Meer waren die Betontreppen über die Jahre schwer verfallen, sodass die beschädigten Kanten eine Gefahr darstellten.

\* 1. Stufen vor der Reparatur im Jahr 2005 2. Stufen direkt nach der Reparatur im Jahr 2005 3. Stufen nach 5 Jahren im Einsatz im Mai 2010 4. Weitere Ansicht der Stufen nach 5 Jahren im Einsatz ,

Die Anwendung wurde gemäß dem Belzona Know-how System Infoblatt FPA-1 durchgeführt.

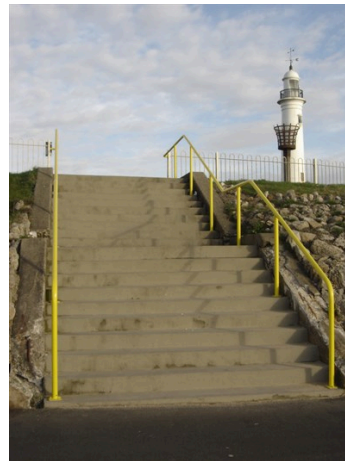
Zuvor hatte der Kunde örtliche Reparaturen mit Hilfe eines alternativen Betonreparaturwerkstoffs durchgeführt. Diese Produkte stellten sich allerdings aufgrund ihrer schlechten Adhäsion und den Küstenbedingungen als wirkungslos heraus. Fünf Jahre später wurde die Belzona Anwendung erneut überprüft: Es wurden keine Anzeichen von Verfall oder Schaden an den Stufenkanten vorgefunden.
