# BELZONA PERMET DE CONTRER LES PROBLEMES DE GLISSANCE

ID: 1815

Application: Machines de manutention de solides

Rouleau de convoyeur à courroie.

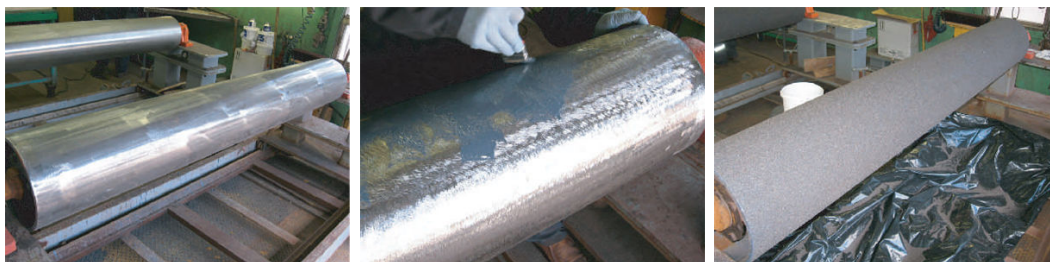
La courroie glisse sur les rouleaux en raison des intempéries saisonnières et de l'humidité.

\* 1. Rouleau d'entraînement d'acier. 2. Après la préparation, pose du Belzona 1321 (Ceramic S-Metal). 3. Vue du rouleau terminé ; ,

L'application a été réalisée selon la procédure Belzona SHM-12.

Deux rouleaux en acier devaient être réalisés et mis en fonctionnement. Le client recherchait une résistance de plus d'un an. De plus, la courroie ne devait pas glisser pendant toute cette période. Le revêtement Belzona a résisté tel que prédit. La courroie n'a glissé à aucun moment pendant l'année écoulée et le revêtement continue de donner une bonne traction. Belzona fonctionne donc mieux que le caoutchouc ou même d'autres types de finition.
