# BELZONA RÉPARE RAPIDEMENT LE BÉTON D'UN VIADUC

Application: *Zones problématiques au sol*

Trottoir de viaduc.

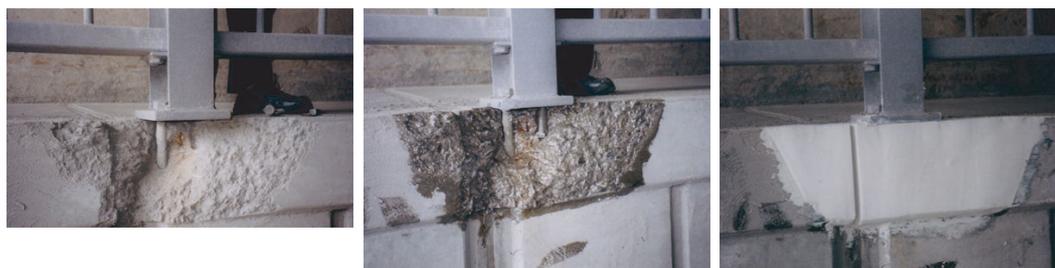
*L'embase du pilier en béton était érodée.*

\* 1. État du béton avant la réparation. 2. Le béton est imprégné avec le conditionneur. 3. L'application est terminée. Belzona adhère verticalement et est très facile à modeler, ce qui évite de recourir au moulage.

L'application a été réalisée selon la procédure Belzona FPA-10.

L'application fut effectuée en 2 heures et sans recours au moulage. 45 minutes après le début de la pose, Belzona commença à durcir. Cette application tient toujours en 2011.
