REVETEMENT PROTECTEUR BELZONA POUR LES MURS D'UNE NOUVELLE CUISINE

ID: 1818

Industrie: *Industrie générale* Localisation du client: *Usine alimentaire, Royaume-Uni*
Application: *Zones problématiques du mur* Date de la demande: *Juin 2008*
Substrat: *Béton*
Des produits: ** Belzona 4141 (Magma Build) Belzona 5111 (Ceramic Cladding) Belzona 5911 (Ceramic Conditioner),*

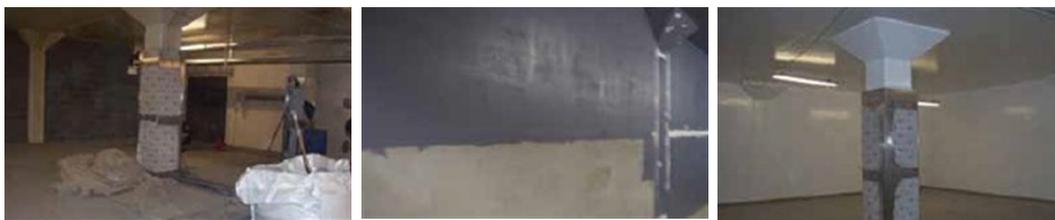
Descriptions des photographies

Ce revêtement devait offrir une bonne résistance aux rayures, les parois rayées étant propices à la croissance des bactéries.

* 1. Avant l'application 2. Pendant l'application du Belzona 5911 3. Application terminée

L'application a été effectuée en accord avec les Procédures Belzona WPA-2 et WPA-4. Les zones endommagées ont été réparées en utilisant Belzona 4141 pour assurer une surface lisse pour l'application du Belzona 5111.
