# NOTFALLABDICHTUNG AN EINEM TRANSFORMATOR MIT BELZONA

ID: 1822

Standort des Kunden: Wasserversorger, Bulgarien

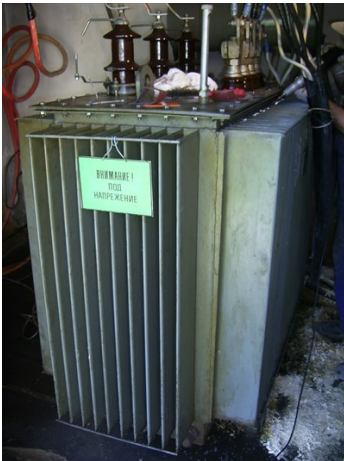
\* 1. Ansicht des Transformators 2. Nahaufnahme der Oberflächenvorbereitung 3. Aufgetragenes Belzona 1291 (ES-Metal) zum Abdichten der Leckagen 4. Belzona 1161 (Super UW-Metal) an den Problembereichen ,

Ein 450kVA Transformator für die elektrische Versorgung örtlicher Wasserpumpstation.

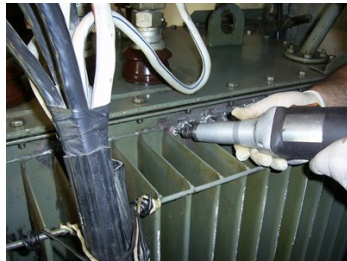
An porösen und rissigen Schweißnähten kam es zu Transformatorenöl-Leckagen.

Die Anwendung wurde gemäß dem Belzona Know-how System Infoblatt TCC-1 durchgeführt. Nach dem Aufräumen der Oberfläche wurden die bestehenden Leckagestellen mit Belzona 1291 (ES-Metal) abgedichtet, weitere Problembereiche darüber hinaus mit Belzona 1161 (Super UW-Metal) geschützt.
