# BELZONA REPARIERT UNDICHTE TRANSFORMATORLAMELLEN

ID: 1823

Standort des Kunden: Windpark, Großbritannien  
Antragsdatum: 2007

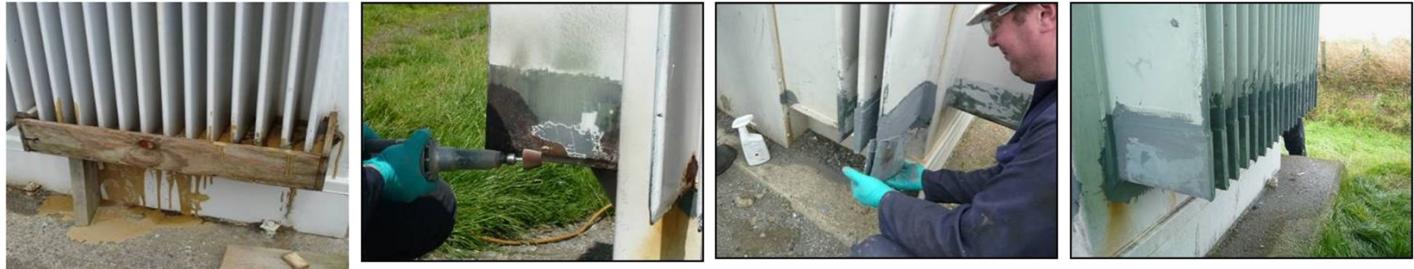
Aufgrund von Korrosion an den unteren Kanten der Lamellen kam es zu Leckagen. Das Problem entstand durch Schafe, die sich an den Lamellen gerieben hatten, sodass es zu einer Beschädigung des Oberflächenanstrichs kam.

\* 1. Vorherige behelfsm&auml;ig;ige Reparaturma&sng;tahme 2. Oberfl&auml;chenvorbereitung 3. Kaltverklebung mit Belzona 1161 (Super UW-Metal) 4. Fertige Anwendung ,

Kühllamellen eines ölfüllten Transformators

Die Anwendung wurde gemäß dem Belzona Know-how System Infoblatt TCC-1 durchgeführt. Nach manueller Oberflächenvorbereitung wurden vorgeformte Verstärkungsplatten über die korrodierten Bereiche geklebt.

Bevor der Kunde an Belzona herantrat, hatte er versucht, die Leckage selber abzudichten. Belzona 1161 (Super UW-Metal) zeichnet sich in ölkontaminierten Bereichen durch seine hervorragenden Adhäsionseigenschaften aus. Zusammen mit den Verstärkungsplatten wird so eine langfristig erfolgreiche Reparatur erzielt.
