# BELZONA REPARIERT UNDICHTEN TRANSFORMATOR

Standort des Kunden: Sägewerk, British Columbia, Kanada  
Antragsdatum: Juli 2005

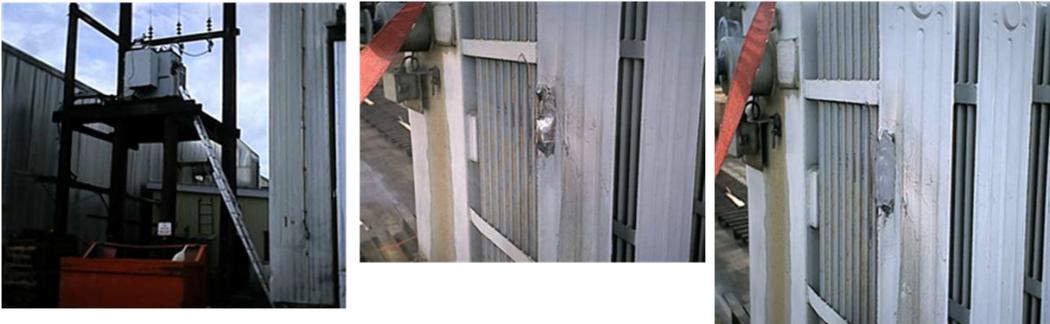
## Fotobeschreibungen

Die Kühllamellen des Transformators waren beschädigt. Vorherige Reparaturen hielten nur für eine kurze Zeit.

\* 1. Ansicht des undichten Transformators 2. Abgeschlossene Oberflächenvorbereitung 3. Zunächst wurde das Loch mit Belzona 1221(Super E-Metal) abgedichtet und anschließend die Stelle mit Belzona 1111 (Super Metal) beschichtet ,

Die Anwendung wurde gemäß den Belzona Know-how System Infoblättern VPF-1 & VPF-2 durchgeführt.

Der Wiederaufbau der beschädigten Kühllamellen stellte eine schnelle und einfache Lösung für ein wiederkehrendes Problem dar. Darüber hinaus wurde die Reparatur mit nur minimaler Ausfallzeit durchgeführt.
