REVETEMENT BELZONA DANS UN RESERVOIR D'EAU CHAUDE

ID: 1833

Localisation du client: *Centrale thermique, France*
Date de la demande: *Août 2008*

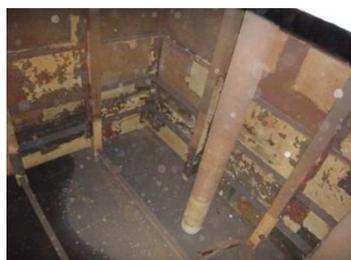
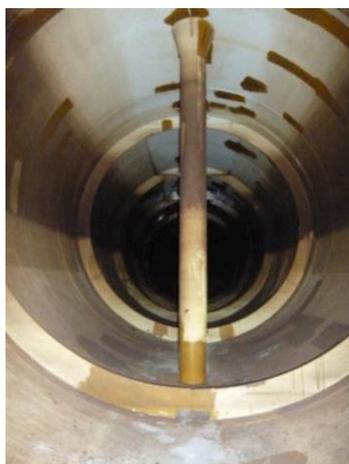
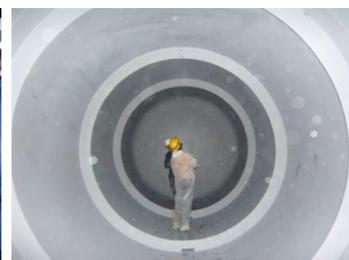
Descriptions des photographies

La circulation d'eau chaude dans ces réservoirs avait accéléré les problèmes de corrosion existants, nécessitant la pose d'un revêtement plus durable qu'une simple peinture.

* 1. Corrosion clairement évidente 2. Avant l'application 3. Pendant l'application du Belzona 5891 4. Application terminée ,

Les réservoirs furent d'abord décapés par sablage et dégraissés, suivi de l'application par pulvérisation airless d'une couche de Belzona 5891, d'une épaisseur de 500µm.
