# BELZONA REPARA UN RESERVOIR DE SEDIMENTATION A CIEL OUVERT

ID: 1835

Localisation du client: Usine de produits pharmaceutiques,  
Slovaquie

Application: Réservoirs et zones de confinement de  
produits chimiques

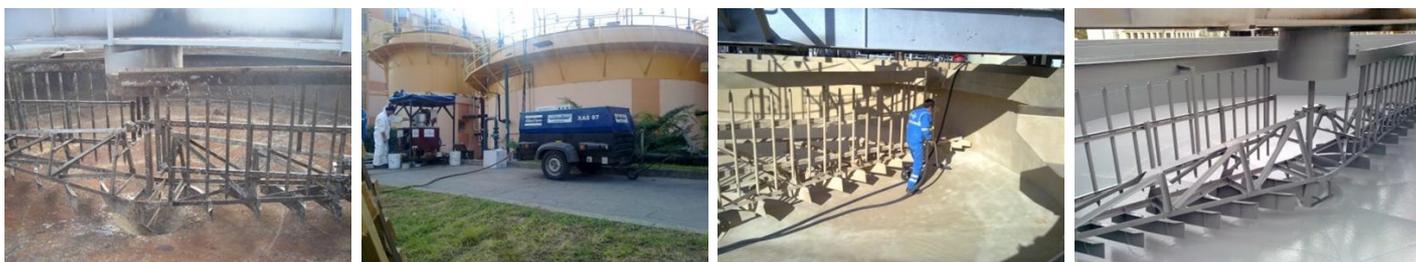
## Descriptions des photographies

Clarificateur d'eau et de sulfate ferrique souffrant de corrosion sévère

\* 1. Corrosion clairement évidente 2. Préparations pour la pulvérisation 3. Sablage après l'application de la première couche 4. Après l'application de la seconde couche ,

Le réservoir fut d'abord sablé, avant de procéder à l'application par pulvérisation plurielle airless de Belzona 5811 (première couche beige ,deuxième couche grise).

Des inspections effectuées après 10 années de service révélèrent une excellente performance du Belzona 5811.
