# BELZONA REPAIRE LA PASSERELLE D'UNE ECOLE

Localisation du client: Ecole primaire, Royaume-Uni

Application: Zones problématiques au sol

Passerelle en béton couverte d'asphalte.

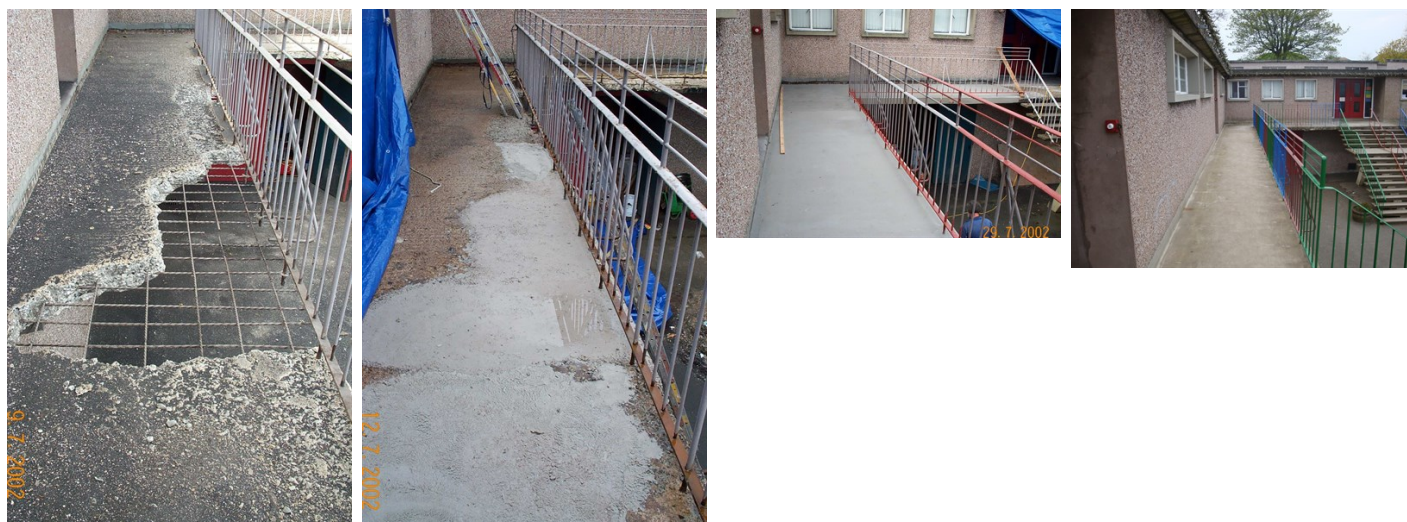
Une application régulière de sel a causé la détérioration du béton situé sous l'asphalte. Quand ce dernier a été retiré, un problème structurel majeur a été découvert. Des experts en ingénierie structurelle de la commune concernée ont donné leur accord pour les réparations.

\* 1. S&eacute;v&eacute;rit&eacute; des dommages r&eacute;v&eacute;l&eacute;s apr&eacute;s le sablage 2. application du Belzona 4131 termin&eacute;e 3. Application du Belzona 5231 sur la passerelle enti&eacute;re 4. Vue de l'application apr&eacute;s 9 ans ,

L'application a été effectuée en accord avec la procédure Belzona FPA-1.

Avantage: les travaux ont été effectués pendant la période de vacances d'été et les autorités locales ont été ravies des économies majeures réalisées, estimées à au moins 22 000€. Une récente inspection (2011) a révélée une application demeurant en excellent état.
