# BELZONA REPARÉ DES LINTEAUX

Application: Zones problématiques du mur

Localisation du client: Ecole, Royaume-Uni

Linteaux en béton.

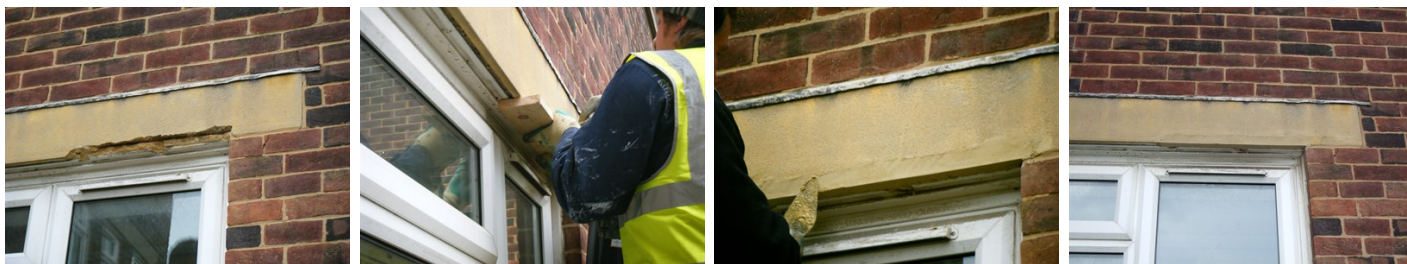
Béton se désagrégeant dû à la corrosion des fers à béton.

\* 1. Béton se désagrégeant 2. Application en cours - l'aide d'un rétro-glet en bois pour obtenir des angles nets 3. Application en cours 4. Application terminée. Veuillez constater l'excellente harmonie des couleurs ,

L'application a été effectuée en accord avec la procédure Belzona WPA-4. La couleur du Belzona 4141 correspondait parfaitement à celle du béton existant, notamment grâce aux pigments d'oxyde de fer.

La réparation a été effectuée rapidement, sans recours à un échafaudage ou à un coffrage permanent. La possibilité d'obtenir une couleur similaire a permis une acceptabilité esthétique. Les produits Belzona ne présentant pas de retrait, le linteau peut être reconstruit à la forme d'origine.
