# REPARATION BELZONA D'ESCALIERS: LA LONGEVITE PRIME...

Industrie: Bâtiments et structures  
 Application: Zones problématiques au sol  
 Substrat: Béton  
 Des produits: \* Belzona 4131 (Magma Screed) ,

Localisation du client: Autorités locales, Royaume-Uni  
 Date de la demande: Mai 2005

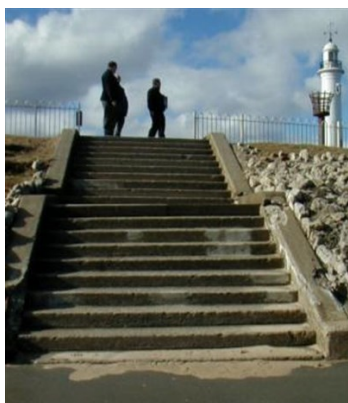
*Du fait de leur emplacement près de la mer, ceux-ci avaient, au cours des années, souffert d'une détérioration progressive, résultant en l'apparition de dommages sur les bords d'escaliers, et rendant ceux-ci dangereux.*

\* 1. Escaliers avant la réparation en 2005. 2. Escaliers immédiatement après la réparation en 2005 3. Escaliers après 5 ans de mise en service 4. Vue de près des escaliers ,

Réparation de deux escaliers publics en béton.

L'application fut effectuée en accord avec la procédure Belzona FPA-1.

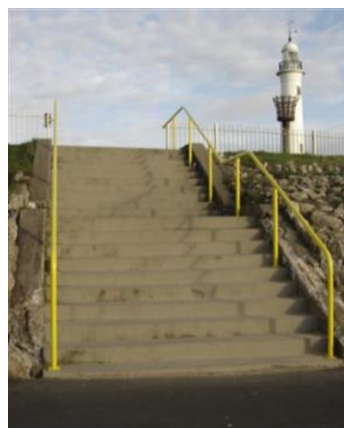
L'application effectuée par Belzona fut inspectée 5 années plus tard, ne révélant aucun signe de détérioration ou de dommages aux nez des marches d'escaliers.
