L'ECHEC D'UN CONCURRENT RAMENE BELZONA AU PREMIER PLAN

Industrie: *Énergie* Localisation du client: *Centrale Nucléaire, Etats-Unis*
 Application: *Réservoirs et zones de confinement de produits chimiques* Date de la demande: *2001*
 Substrat: *Béton*
 Des produits: ** Belzona 4311 (Magma CR-1) Belzona 4111 (Magma Quartz) Belzona 5811 (Immersion Grade),*

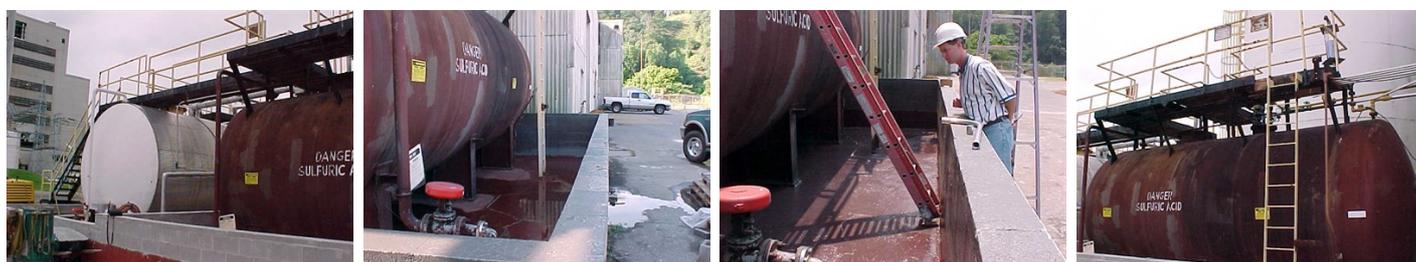
Descriptions des photographies

Le revêtement d'un concurrent n'a duré que deux ans. Belzona a alors été sollicitée pour le revêtement du béton, Belzona 4311 ayant déjà été appliqué sur le réservoir d'acide sulfurique et demeurant en excellent état depuis presque 12 ans.

* 1. Zone de stockage acide et basique 2. Dommages du béton 3. Zone de stockage revêtue 4. Belzona 4311 sur le réservoir d'acide après 12 ans ,

Zone de rétention d'acide sulfurique. Revêtement défectueux provoquant une fuite de produits chimiques dans l'environnement.

L'application a été effectuée en accord avec la procédure Belzona TCC-9 et -15. Le béton endommagé a été réparé avec le Belzona 4111. Le côté de la zone de stockage en contact avec l'acide a été revêtu avec le Belzona 4311 et le côté stockant la base avec Belzona 5811.

Belzona 4311 a été appliqué sur le réservoir d'acide en 1988, et 12 ans après, le revêtement demeure en excellent état, mis à part une petite décoloration. Le client avait utilisé un revêtement bon marché pour la zone de stockage dans un premier temps, et décida après l'échec de ce dernier, de dépenser un peu plus pour un revêtement de longue durée. 8 ans après, seules des réparations mineures au Belzona sont nécessaires .
