BELZONA AIDE POUR LA PROTECTION DES PILÔNES D'UNE PLATEFORME OFFSHORE SUR UNE LIGNE DE FLOTTAISON

Application: *Navires et structures offshore*

Pilônes de la plateforme endommagé par de la corrosion et par des chocs (service/ bateaux d'équipage) sur la ligne de flottaison.

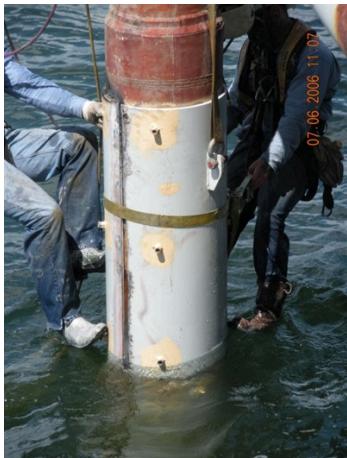
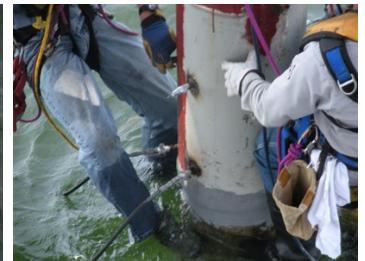
Descriptions des photographies

En raison des dommages causés par la corrosion et par les chocs, les pilônes de la plateforme perdaient leur intégrité structurelle. Le client désirait mettre fin aux dommages afin d'éviter toute détérioration future. Le client avait soudé la partie supérieure et les cotés d'une tole. Le bas de la plaque n'a pas été soudé à cause des vagues. La corrosion s'est propagée entre le pied et la plaque.

* 1. Pilône de la plateforme montrant un dommage apparent 2. Installation de la plaque 3. Application du Belzona 1161 pour sceller la section inférieure 4. Injection du Belzona 5831 pour le remplissage de l'espace entre le pilône et la plaque ,

L'application a été effectuée en accord avec la procédure modifiée Belzona SOS-8. Belzona 1161 a été utilisé pour étancher le bas de la plaque, et Belzona 5831 a ensuite été injecté afin de remplir l'espace entre le pilône de la plateforme et la tole en acier.

Le client s'est rendu auprès de son Distributeur Belzona local pour une solution. Les matériaux Belzona tolérants de l'état de surface permettent à la surface entière d'être scellée, éliminant ainsi la possibilité de réapparition de la corrosion. Le client a réalisé la réparation de 32 pieds et prévoit d'en faire davantage dans les années à venir.
